建设项目竣工环境保护验收调查表

中衡检测验字[2021]第 61 号

项目名称：旌阳区群力电站增效扩容改造工程

委托单位：德阳旌东发电有限责任公司

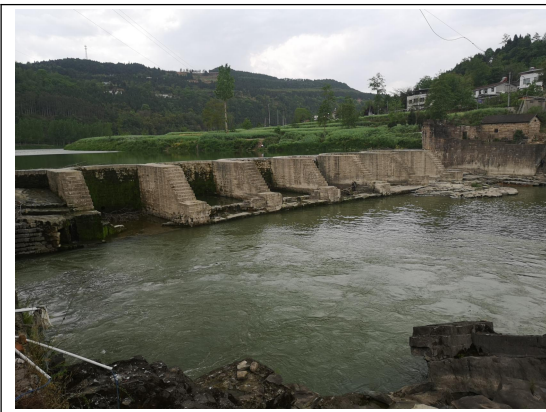
拦河坝

群力电站取水枢纽位于旌阳区双东镇龙洞村境内凯江右岸，由拦河坝、冲砂闸、取水口组成，拦河坝为浆砌条石重力拱坝，坝顶总长 79.6m，坝高 7.5m。2 道冲砂孔设置于拦河坝左侧之间，孔口尺寸为 2.0m×3.0m。取水口位于拦河坝右岸，设计引用流量 25.07m³/s，取水口前布置一道拦污栅，取水口布置 5 道进水闸，孔口尺寸 2m×3.0m，采用手电两用螺杆式启闭。

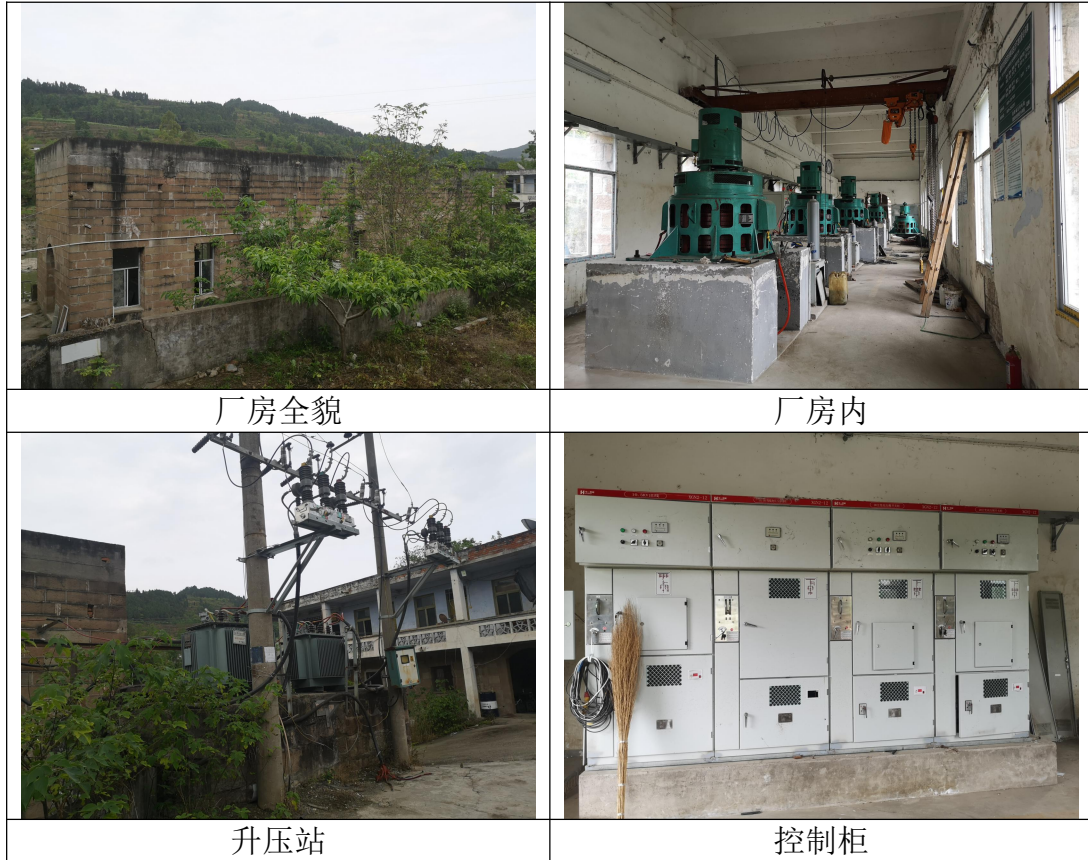
主厂房水轮发电机为浆砌条石结构。主厂房布置 5 台水轮发电机组，1 台起重机。主机间长 32.7m，宽 6.3m。厂房水轮机层地面高程 463.70，厂房最大高度 7.05m。

升压站位于厂房北侧，地势开阔，为户外开敞式布置，平面尺寸 4m×2m，布置 2 台主变压器、开关及相应的电器设备。

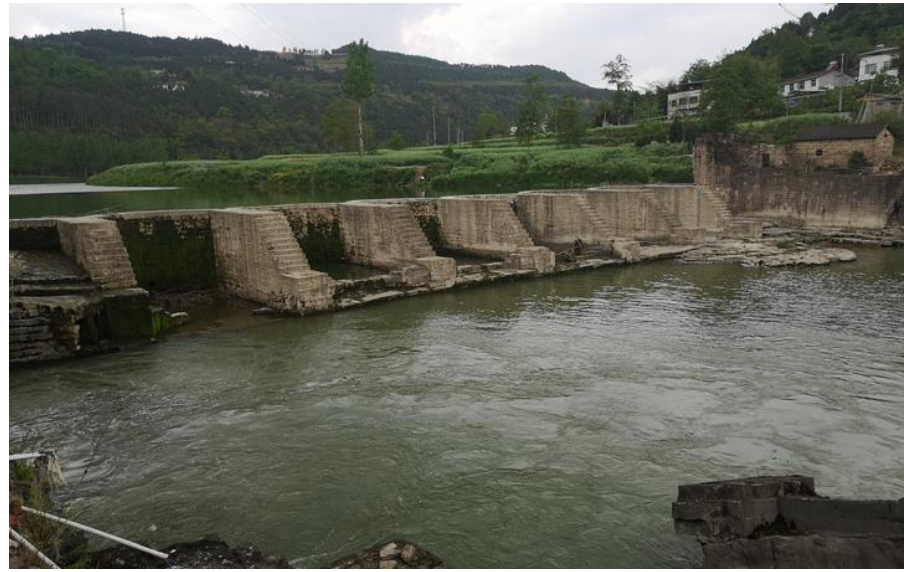
坝体

增效扩容改造工程未对大坝进行改动，扩容前后坝高、坝顶长度、闸门形式等均未发生变化，故库区水文情势较扩容前基本未发生变化，未发现增效扩容改造后电站对库区水文情势产生较大影响。

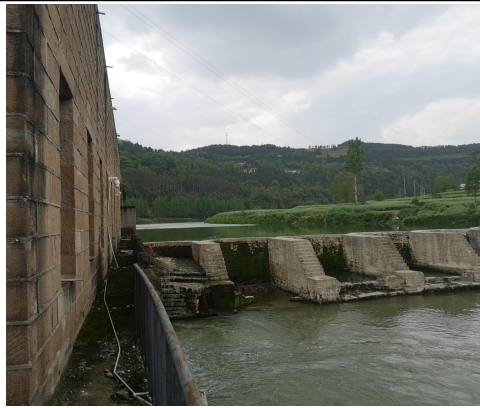
坝址处实时监控设施

本项目增效扩容后，设计引用流量为 $25.07\text{m}^3/\text{s}$ ，坝址处多年平均流量 $22.8\text{m}^3/\text{s}$ ，下泄生态流量不低于 $2.28\text{m}^3/\text{s}$ 。

根据调查，项目在枯水期低于水机最低运转流量时，通过泄水闸自己排入凯江，禁止出现晚上堵水白天发电情况，确保生态流量，在农灌期，凯江首先保障农灌。本电站在满足生态下泄流量（日常监测记录见附件）及凯江农业灌溉用水的前提下才进行发电。

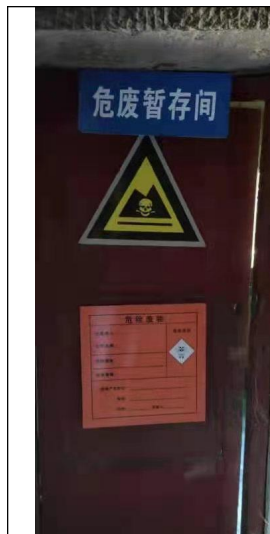
危废间外部照片

预防措施：项目按照“源头控制、分区防治、污染监控”的总体原则采取了地下水污染防治措施。化粪池采用防渗混凝土进行重点防渗；危险废物暂存间、油料库采用防渗混凝土+环氧树脂地坪进行重点防渗，渗透系数均 $\leq 10^{-10}$ cm/s。厂区道路及生活区等一般防渗区采取了地面硬化措施。

应急措施：项目在危废间、变压器区域常备消防沙，用于油品泄漏后的吸附；并且在危废间设置若干完好的带盖空桶，用于油品吸附后消防沙的收集。
